Planprofil Trondrudvegen, 4950 meter, Nesbyen kommune, Viken

02. juli 2021

Rapport for vurdering av Trondrudvegen, Nesbyen kommune, Viken

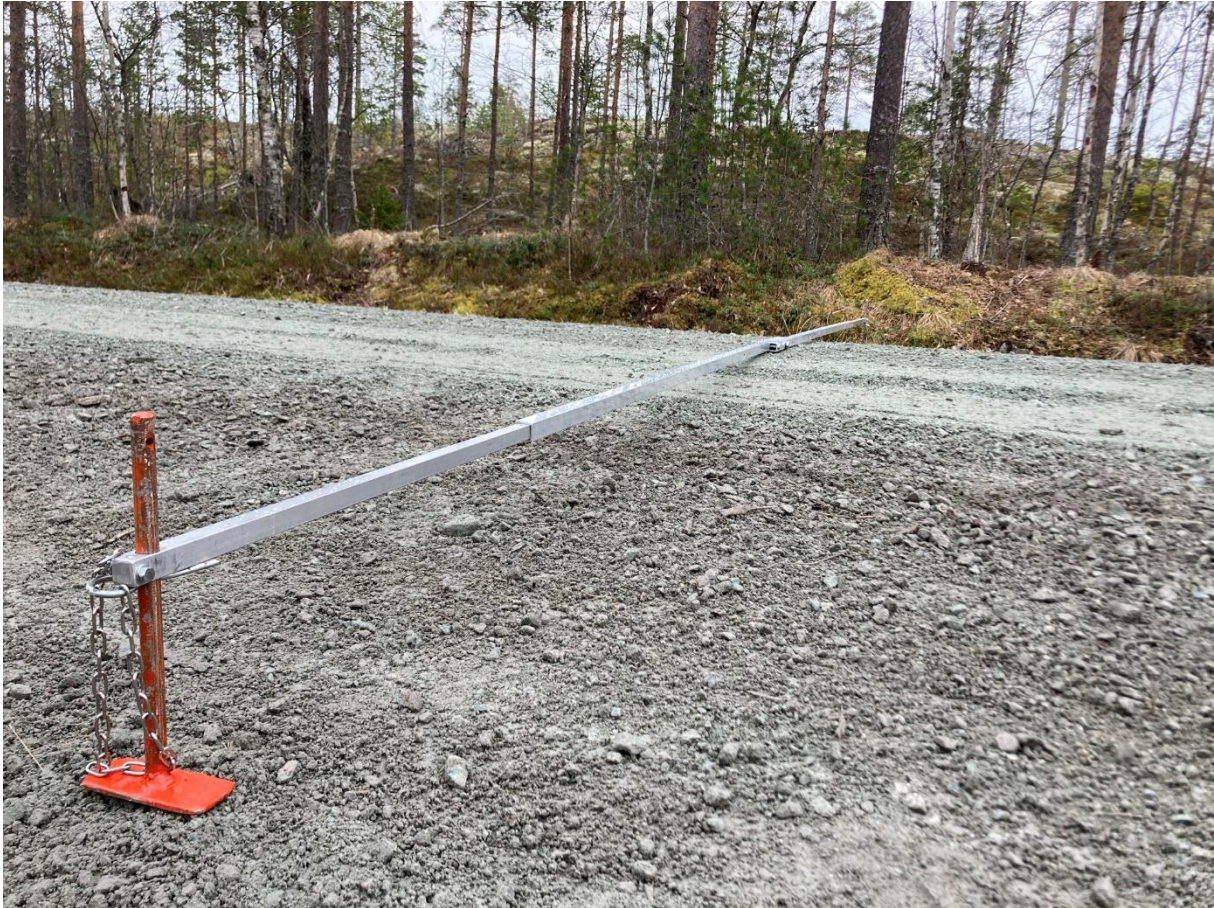
Bilde 1: utstyr for måling av tosidig tverrfall (kuv)

Se bilde 1 for eksempel på utstyr for måling av tosidig tverrfall. 2 stikkstenger og stigningsmåler er også enkelt utstyr for slik utførelse.

Det skal være tosidig tverrfall på min. 5 %, dvs. at veiens senterlinje skal ligge min. 15 cm høyere enn ytterkant veibane på veiskuldrene ved veibredde på 7,0 m.

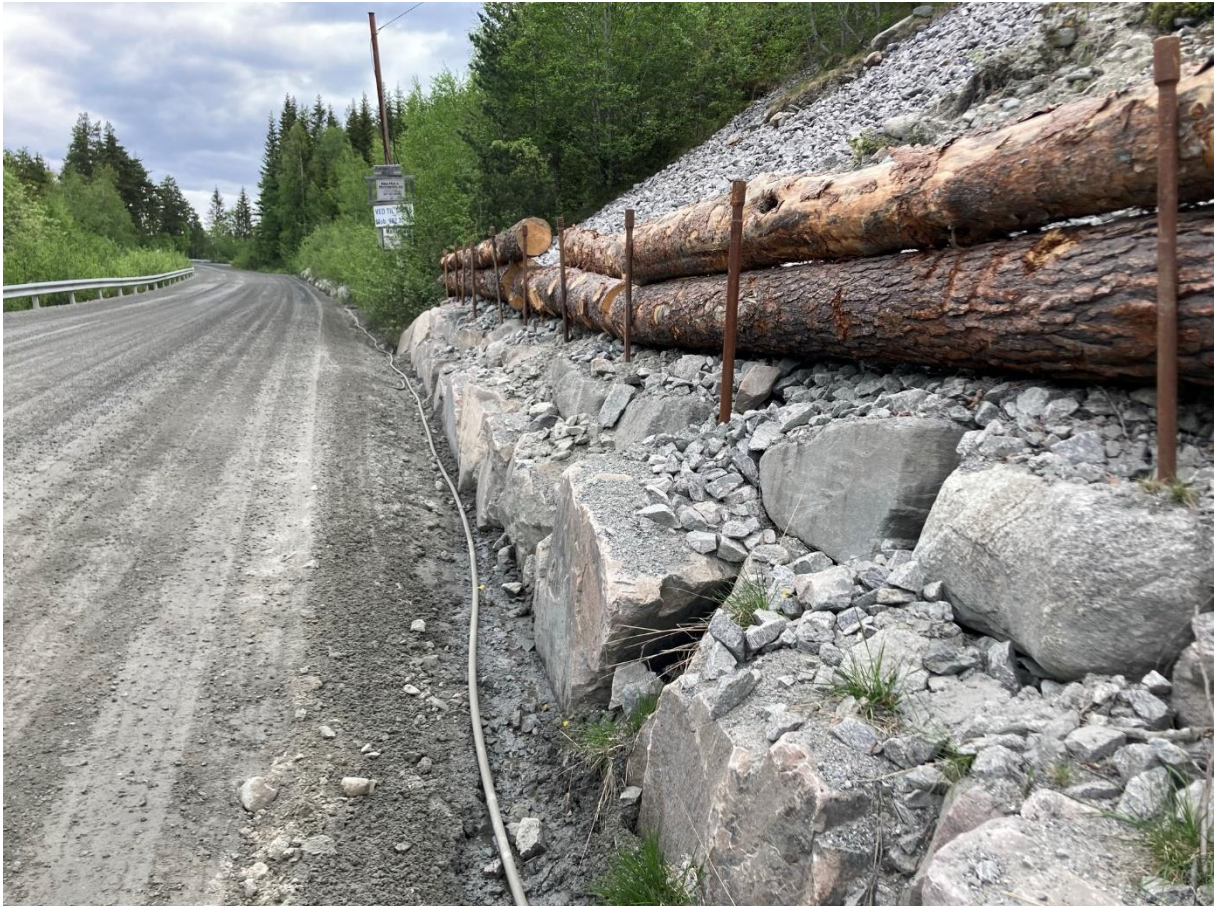
Bilde 2: ras-sikring v/pel 100

Det er observert en form for ras-sikring på høyre side i området v/pel 100. Det er boret og festet vertikale jernstenger i steinblokker, og deretter anlagt furustokker i 2 høyder langsmed veien for å hindre løsmasser mot utrasing i skråning.

På sikt er ikke dette en god løsning, da trevirket vil råtne og miste sin styrke. Jernstenger vil være utsatt for korrosjon, og disse vil også på sikt få redusert styrke, se bilde 2.
