Planprofil Trondrudvegen, 4950 meter, Nesbyen kommune, Viken

## Rapport for vurdering av Trondrudvegen, Nesbyen kommune, Viken

Viser til tidligere korrespondanse og befaring 4. juni 2021 angående vurdering av tilstand og eventuelle utbedringstiltak på Trondrudvegen, heretter kalt veien.

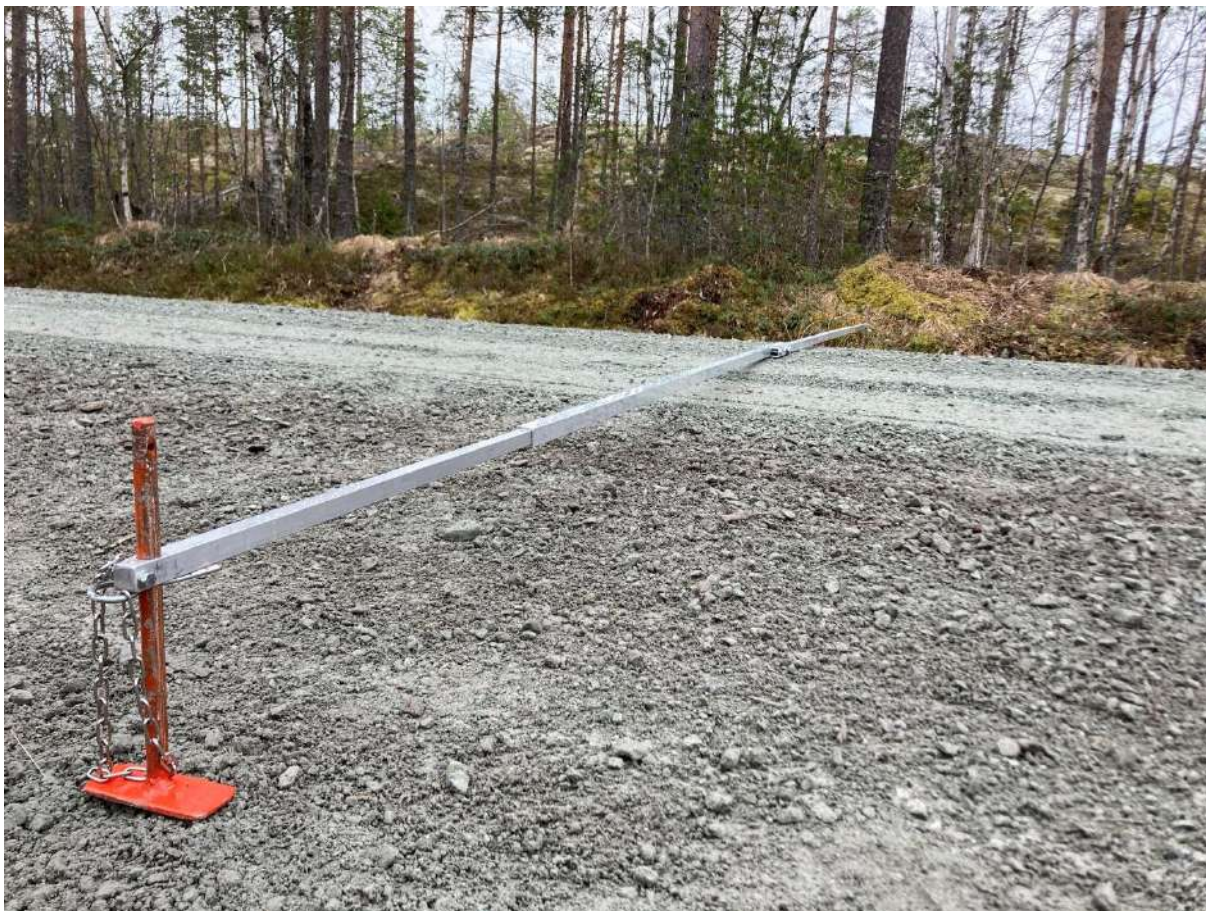
Bilde 1: utstyr for måling av tosidig tverrfall (kuv)

Se bilde 1 for eksempel på utstyr for måling av tosidig tverrfall. 2 stikkstenger og stigningsmåler er også enkelt utstyr for slik utførelse.

Det skal være tosidig tverrfall på min. 5 %, dvs. at veiens senterlinje skal ligge min. 15 cm høyere enn ytterkant veibane på veiskuldrene ved veibredde på 7,0 m.

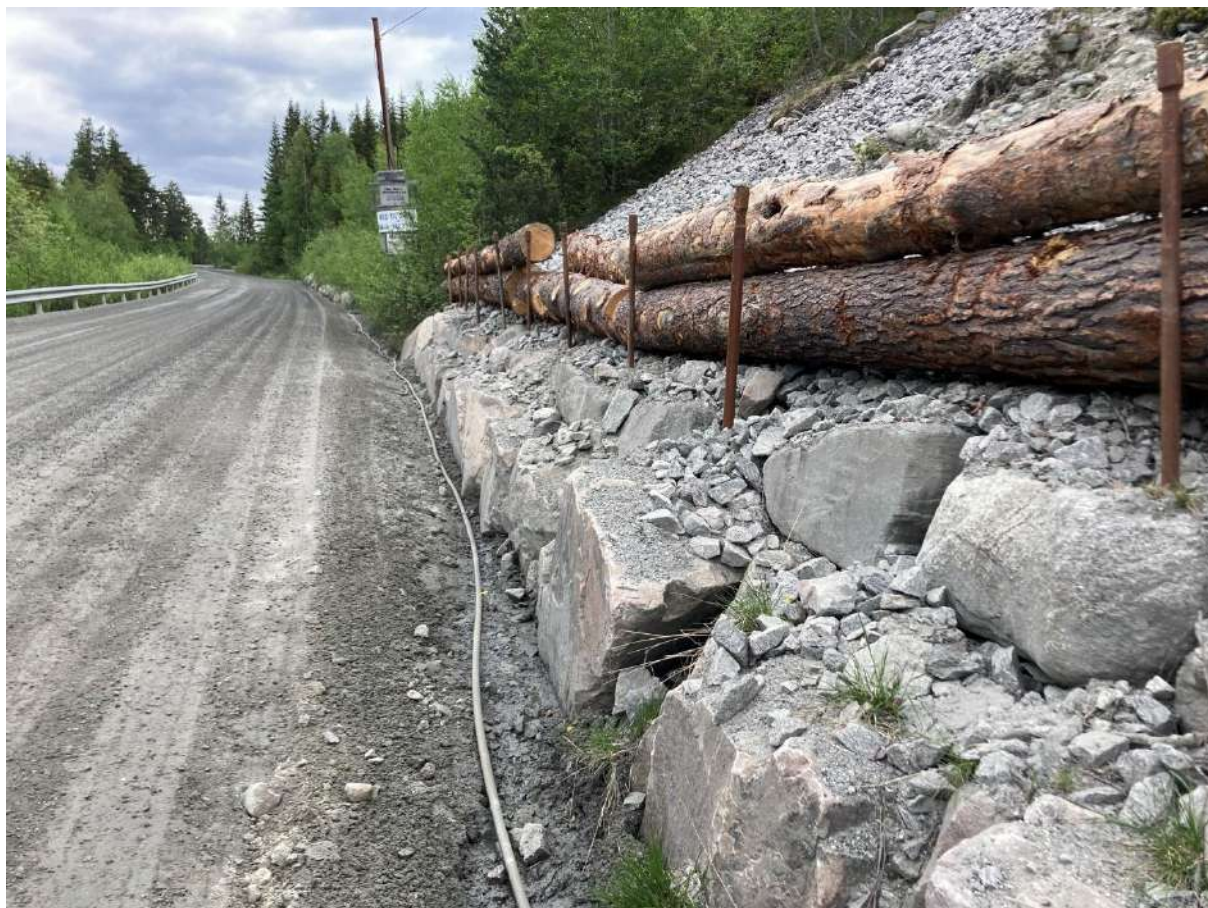
Bilde 2: ras-sikring v/pel 100

Det er observert en form for ras-sikring på høyre side i området v/pel 100. Det er boret og festet vertikale jernstenger i steinblokker, og deretter anlagt furustokker i 2 høyder langsmed veien for å hindre løsmasser mot utrasing i skråning.

På sikt er ikke dette en god løsning, da trevirket vil råtne og miste sin styrke. Jernstenger vil være utsatt for korrosjon, og disse vil også på sikt få redusert styrke, se bilde 2.
